Sisältö

Tämä korjauskortti sisältää yleisiä periaatteita ovien kuntotutkimuksesta, korjauksesta ja huollosta. Kortissa esitetään suosituksia ja ratkaisut tulee harkita kussakin tapauksessa erikseen.

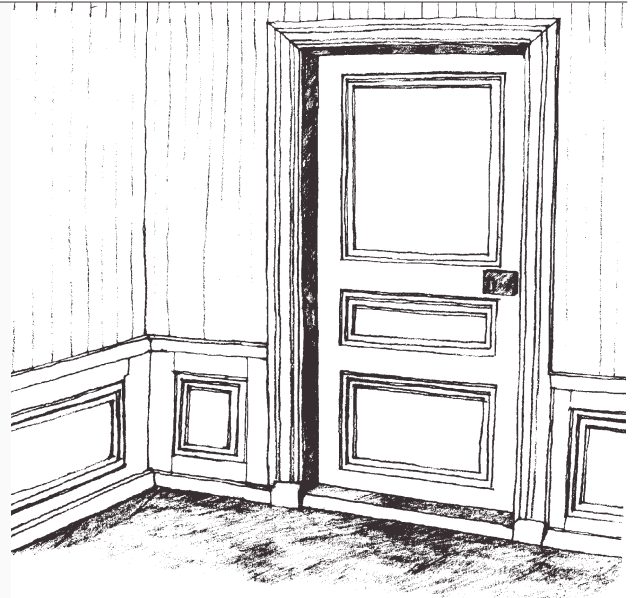
8

Sotilasvirkatalon ovimallipiirustus vuodelta 1731.

Ensimmäiset kehys- eli peiliovet tunnetaan Pohjois- maissa jo 1500-luvulta. Vanhimmissa muodossa oli yksi tai kaksi peiliä eli täytettä ja ovi saattoi olla runsaasti koristeltu. Ensimmäisenä yleistyi tavallisissa asuinrakennuksissa nelipeilinen pintapeilirakenteinen ovityyppi, joka esiintyy sotilasvirkatalojen tyyppiirustuksissa vuonna 1731 (kuva 8).
