Luftad grund

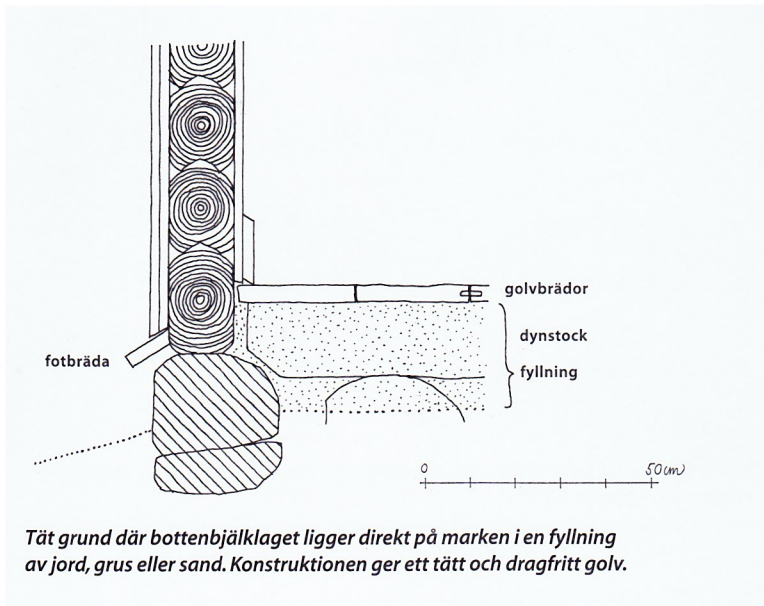
denna konstruktion bra och ger ett tätt och dragfritt golv.

Det är viktigt att den markfukt som även i torra lägen tillförs bjälklaget underifrån kan ventileras upp genom golvet. Modern golvlack, linoleum eller plastmatta på golvet kan göra att fukten inte kan ventileras bort, med rötskador och svampangrepp som följd.

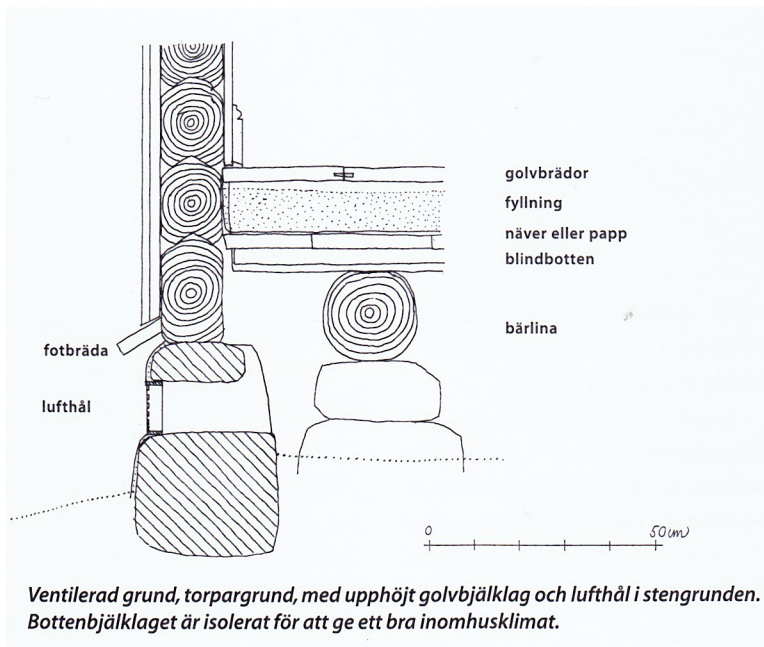
Den täta grunden med golvet nära marken efterträddes av en grundkonstruktion med upphöjt golvbjälklag. För att få ett dragligt inomhusklimat isolerades golvbjälklaget, oftast med sågspån eller torvmull. Utrymmet under bjälklaget ventileras genom lufthål i stengrunden. Konstruktionen kallas torpargrund och finns i de flesta äldre bostadshus på landsbygden idag.

Fukt och rötskador i bottenbjälklagen är ett vanligt problem. Förutom läckande rör, markfukt och dålig vattenavledning runt huset kan orsaken vara alltför god värmeisolering.

De senaste decennierna har man ökat isoleringen i bottenbjälklagen för att få varmare golv och spara energi. Det innebär att kryputrymmet under golvet blir mycket kallt och även om marken är torr riskerar man att få rötskador i golvet genom att fuktig luft kommer in utifrån och kondenserar på bjälklagets undersida. Särskilt under sensommaren, när den varma uteluften har en stor relativ fuktighet är detta en risk. Att ventileras vid rätt tidpunkt, när luftfuktigheten är låg, är ett sätt att minska risken för kondens. Man kan också tillföra värme i krypgrunden.
